GALERIA

DIAGNOSTICO PRELIMINAR DO RIO PIRANHAS AÇU

MUNICÍPIO: JARDIM DE PIRANHAS:

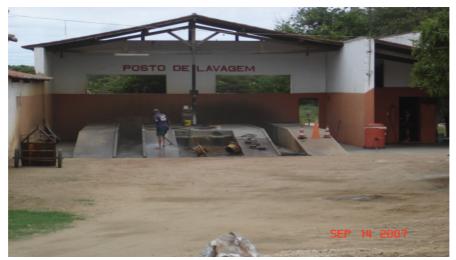
JP-foto 04 - Posto de Lavagem de veículos e motos com escoamento dos efluentes para o rio.

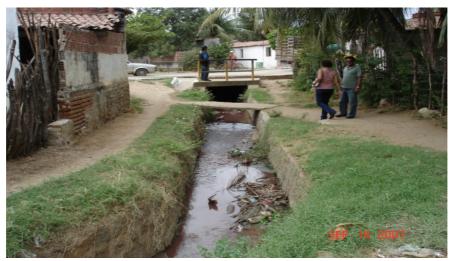
JP-foto 11 – Vala onde escorre esgotos de água de lavagens das residências juntamente com efluentes das tinturarias.

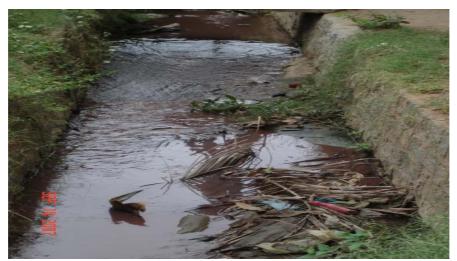
JP-foto 12 – Vala a céu aberto onde além dos efluentes das tinturarias é colocado lixo (garrafas de plástico, papel, etc).

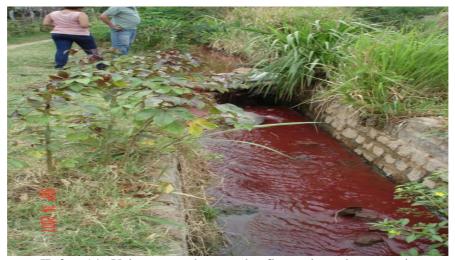
JP-foto 14 -Vala mostrando a cor do efluente lançado para o rio

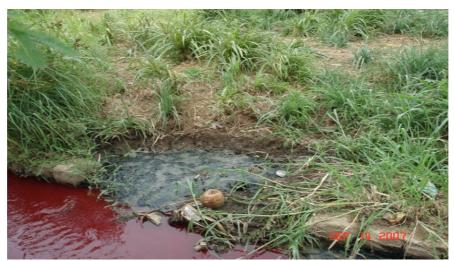
JP-foto 24 - Prolongamento da vala em terra batida mostrando lodo devido contaminação.

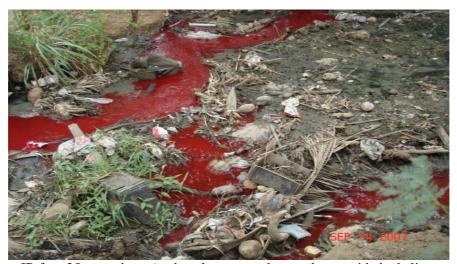
JP-foto 25 – continuação da vala mostrando grande quantidade de lixo.

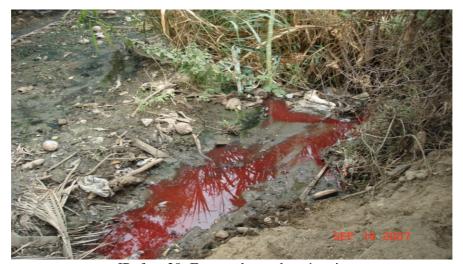
JP- foto 28- Esgoto chegando até o rio

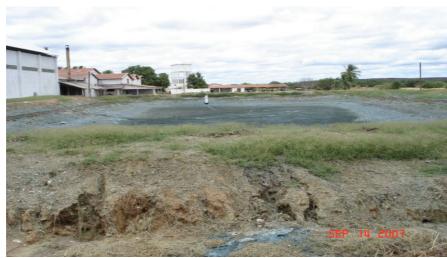
JP- foto 40 – Lagoa de tratamento do efluente da Monkey, industria de tecelagem, mostrando fissuras e trasbordamento de seus efluentes, os quais pela proximidade, são infiltrados na APP do rio.

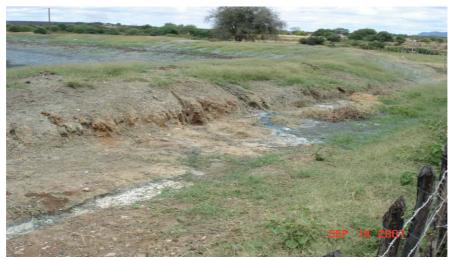
JP- foto 41 – Detalhe do transbordamento dos efluentes.

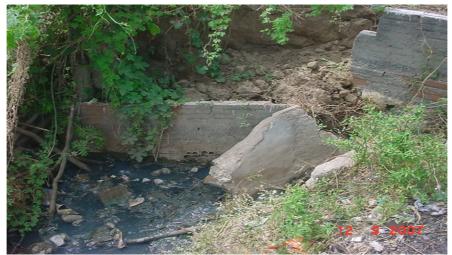
Ass - foto 46 - fossas danificadas infiltrando efluentes no rio

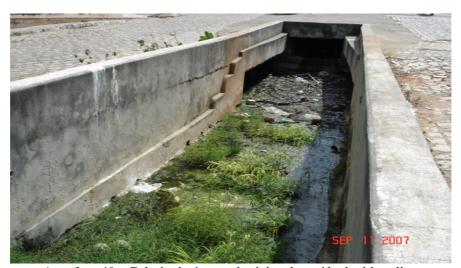
Ass- foto 49 - Galeria de águas pluviais, obstruída devido o lixo

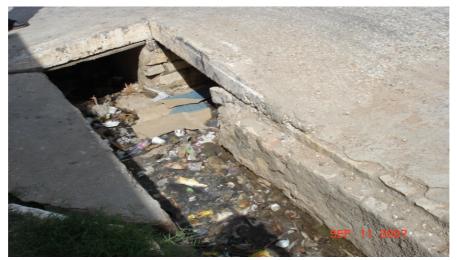
Ass- foto 50 - Galeria de águas pluviais (outra rua) também obstruída pelo lixo

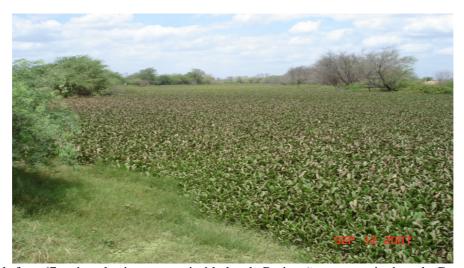
Pend- foto 66- Rio dos Cavalos em frente ao portão da Potiporã mostrando elevado grau de eutrofização

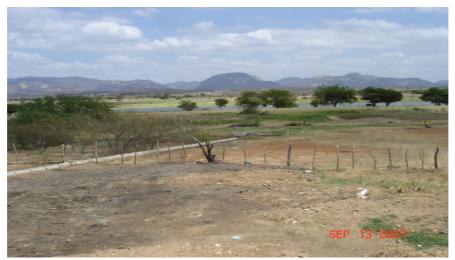
Juc- foto 89– caixa coletora no final do emissário mostrando vazamento que infiltra no solo próximo ao leito do rio.

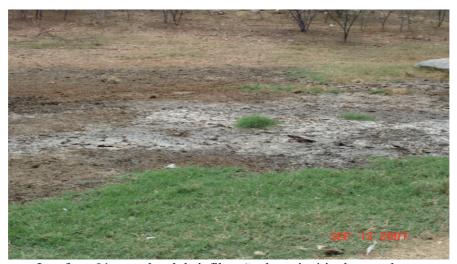
Juc- foto 90- vista total do emissário, vazamento caixa coletora onde infiltra e rio Piranhas atrás

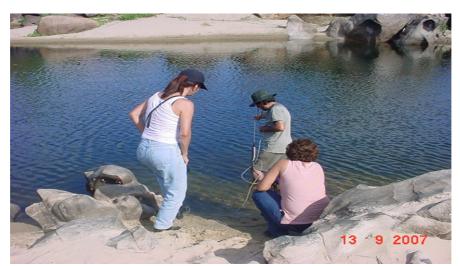
Juc- foto 118 - foto mostrando material branco (cal ou calcário) jogado sobre as pedras nas margens do Rio Piranhas em Aroeira. Em caso de cheia ou chuva forte será totalmente carreado para a água.
