GALERIA

DIAGNOSTICO PRELIMINAR DO RIO PIRANHAS AÇU

MUNICÍPIO: JARDIM DE PIRANHAS:

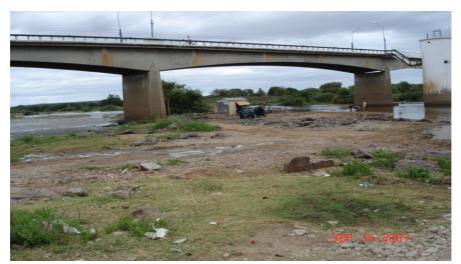
JP foto 01 - Ponte sobre o rio no trecho Jardim de Piranhas – São Bento

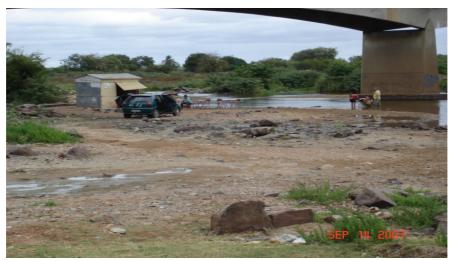
JP- foto 02 – Presença de barraca e mesas dentro do rio que funciona como bar

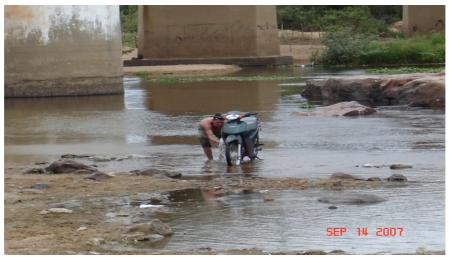
JP- foto 03 - lavagem de moto próximo a barraca embaixo da ponte

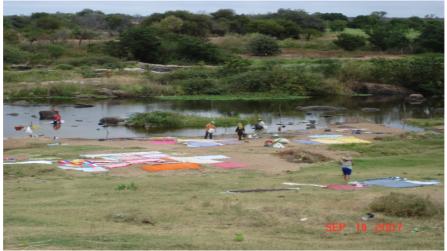
JP-foto 05 -Lavadeiras de roupas no rio, próximo a ponte.

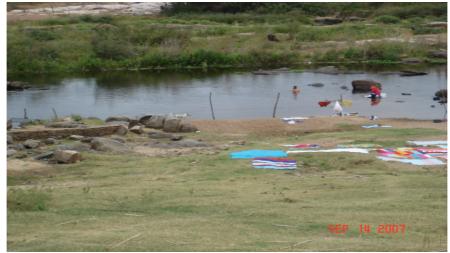
JP-foto 06 – lavagem de roupas, pessoas tomando banho e cerca na margem do rio.

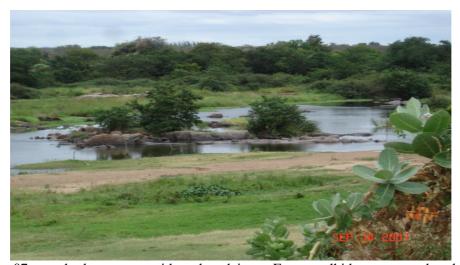
JP-foto 07 – trecho logo em seguida as lavadeiras . Foto escolhida para capa do relatório.

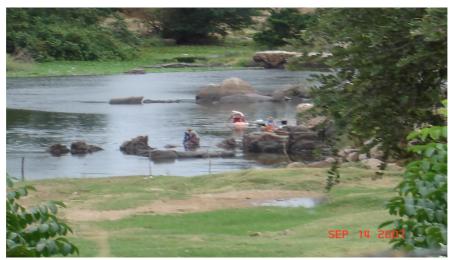
JP-foto 08 – Grupo de lavadeiras logo em seguida a foto anterior.

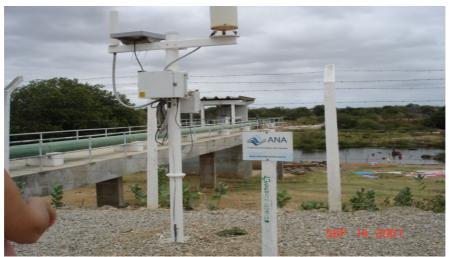
JP-foto 09 – vista da estação telemétrica da ANA de Jardim de Piranhas mostrando que o Rio encontra-se com nível mais baixo .

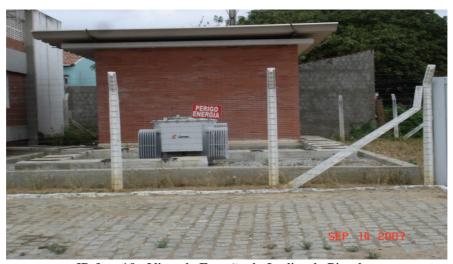
JP-foto 10 –Vista da Estação de Jardim de Piranhas

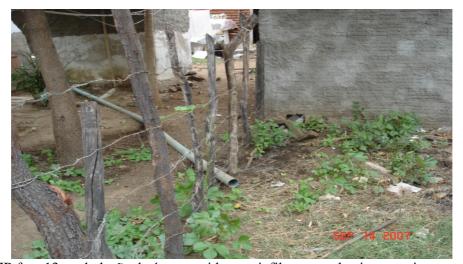
JP-foto 13 – tubulação de água servida para infiltrar na vala vista anteriormente

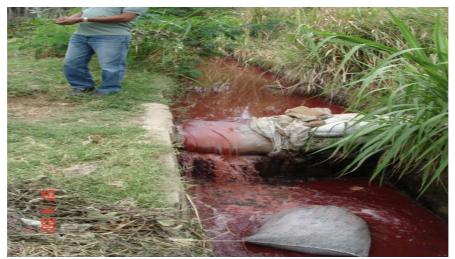
JP-foto 15 – Sacos de areia na vala para permitir o acesso de pessoas

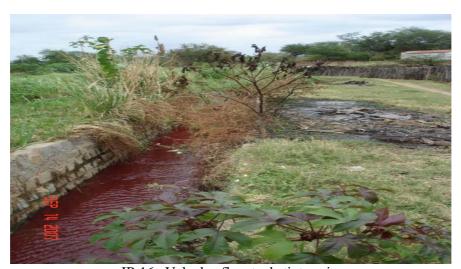
JP-16 –Vala do efluente de tinturaria.

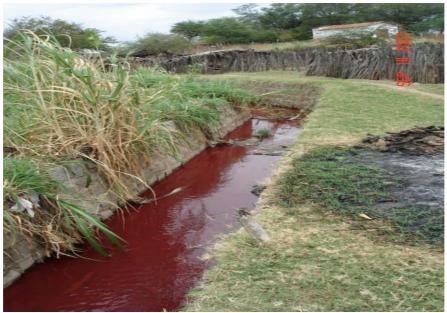
JP-foto 17 –Vala mostrando queimada de material na sua margem

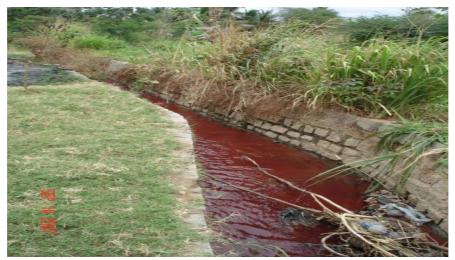
JP – foto 18- continuação da vala mostrando lixo escoando dentro

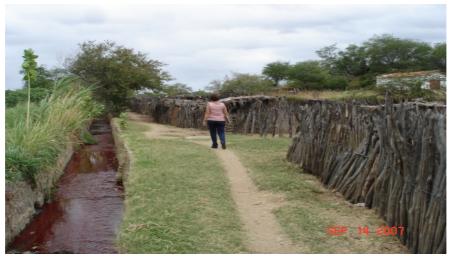
JP-foto 19 –Vala do efluente da tinturaria e pocilgas no entorno

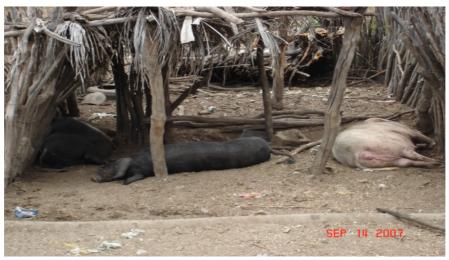
JP-foto 20 - pocilgas ao longo de todo o canal do efluente das tinturarias.

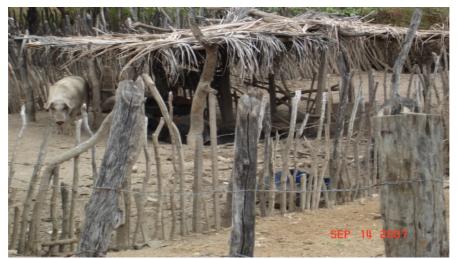
JP-21 - pocilgas

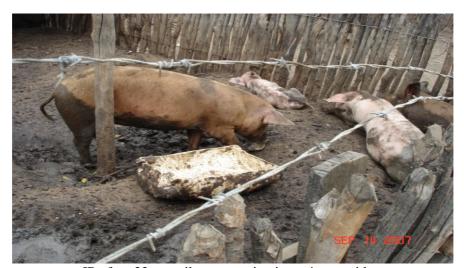
JP –foto 22 – pocilga com animais recém-nascidos.

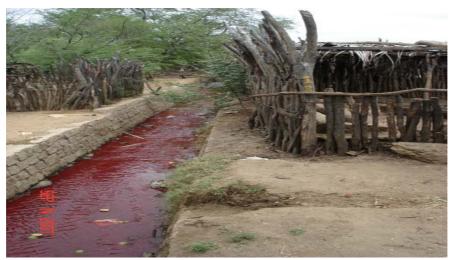
JP-foto 23 - Pocilgas, vala de efluentes das tinturarias e águas residuárias.

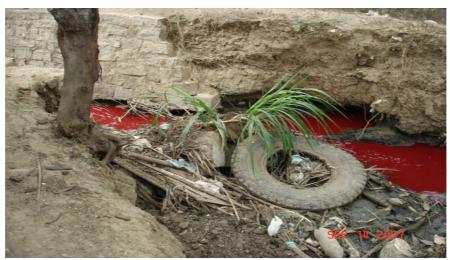
JP-foto 26 – Mais lixo, inclusive pneus em todo percurso até o rio

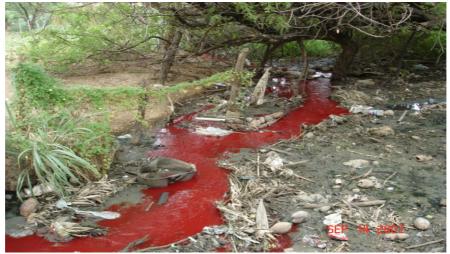
JP-foto 27 - Detalhe da vala ressaltando a presença de corantes das tecelarias..

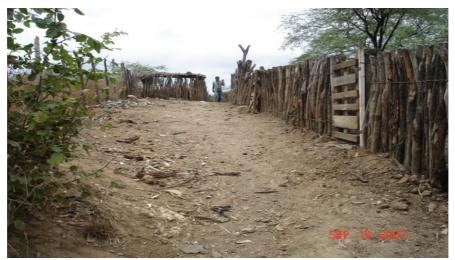
JP- foto 29 - Detalhe da declividade do terreno onde ficam as pocilgas e a vala.

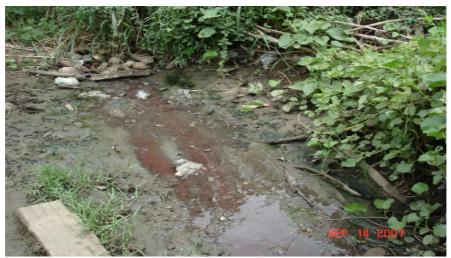
JP- foto 30 - Presença de lama no encontro do esgoto com o rio.

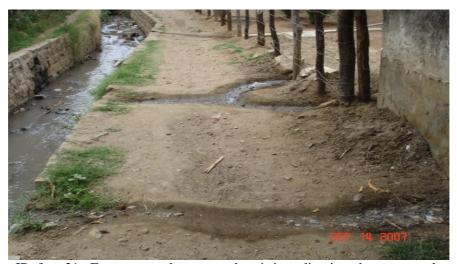
JP- foto 31 –Escoamento de esgotos domésticos direcionados para a vala

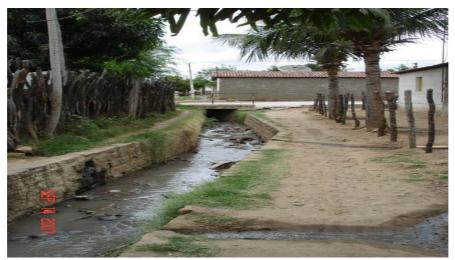
JP- foto 32 – Presença de residências na lateral da vala.

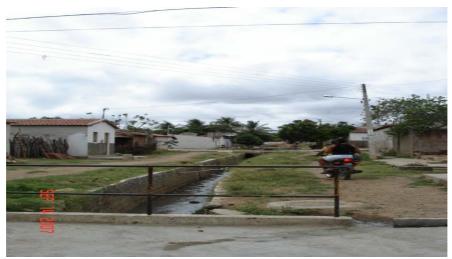
JP- foto 33 – Presença de valas em toda área urbana.

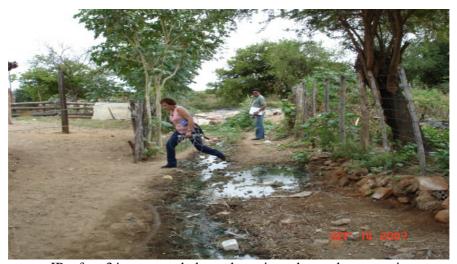
JP – foto 34 – esgoto do beco do coringa descendo para o rio

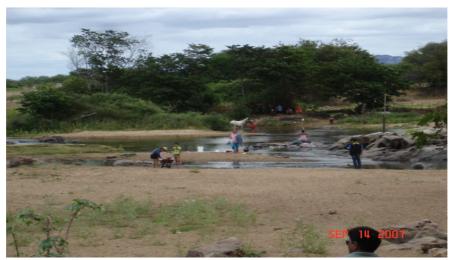
JP- foto 35 – Lavagens de roupas e animais a montante da ponte de Jardim de Piranhas

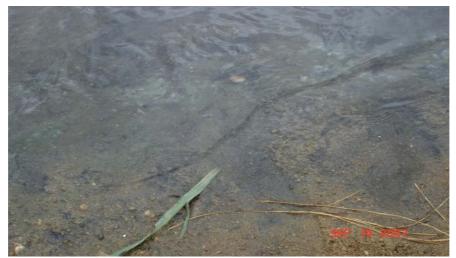
JP- foto- 36 - Lodo visível dentro do rio no local de despejo da vala de infiltração

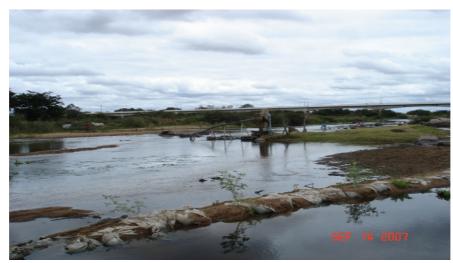
JP- foto 37 – Barramento a montante da ponte feitos com sacos de areia na lateral, bombas captando água e lavagem de roupas e banho de pessoal

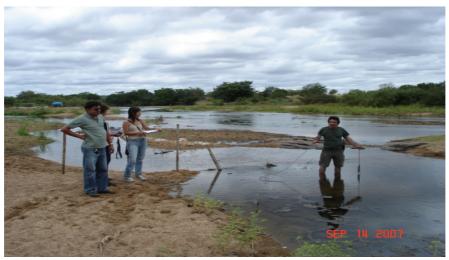
JP- foto 38 – teste de calibração da sonda para posterior leitura no rio.

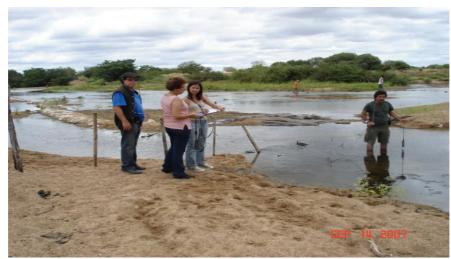
JP- foto 39 – leitura de ponto logo após a entrada de efluentes

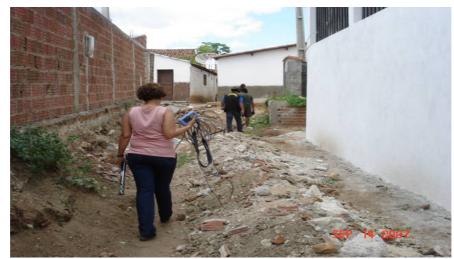
JP- foto 42 – Dificuldade de acesso no beco do coringa por traz da Industria Monkey.

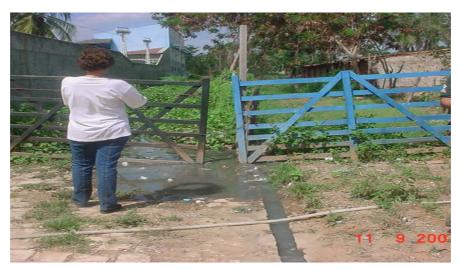
Ass- foto 43 – Esgoto doméstico na rua , centro de Assu vizinho ao restaurante Oásis.

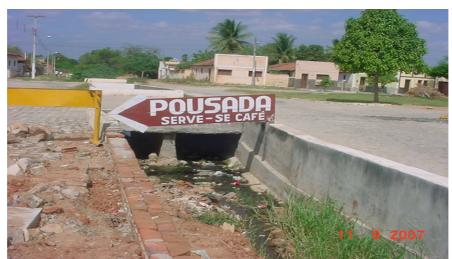
Ass- foto 44 – Galeria de águas pluviais mostrando presença de efluentes domésticos e lixo

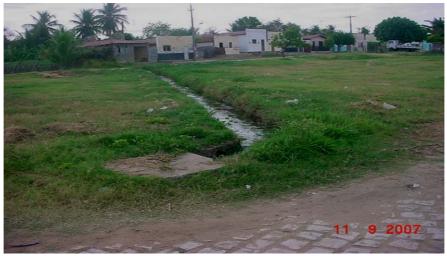
Ass - foto 45 – vala de esgotos domésticos escoando para fossa na rua

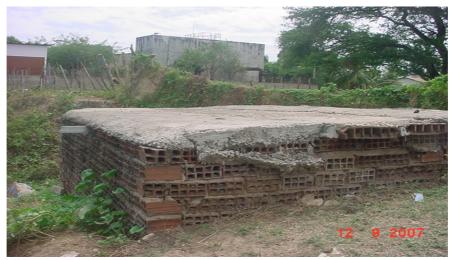
Ass- foto 47- fossa coletiva que reúne os esgotos das ruas do bairro de em Assu

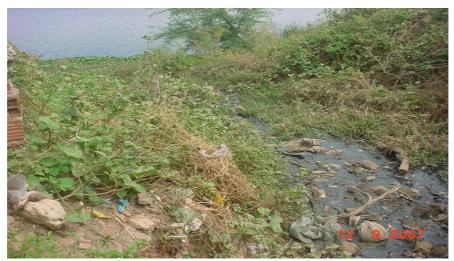
Ass- foto 48 - Efluente da vala da fossa da rua

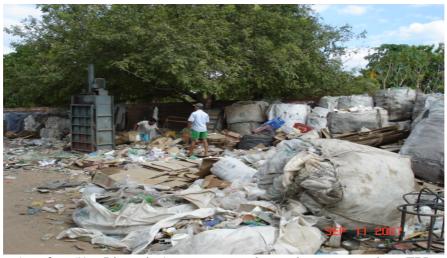
Ass- foto 51 - Lixão de Assu presença de catadores sem nenhum EPI.

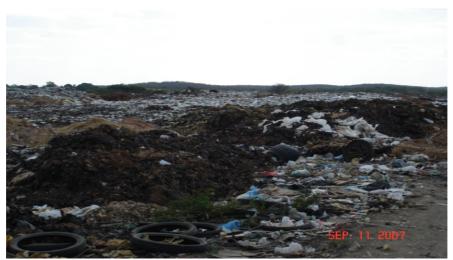
Ass- foto 52 - Lixão da cidade de Assu.

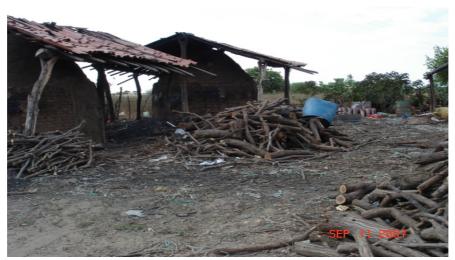
Ass- foto 53 - lenha usada dentro do lixão para produção de carvão

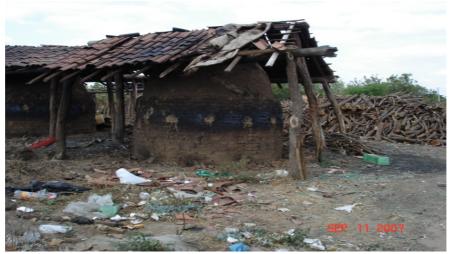
Ass- foto 54 - Presença de forno dentro do lixão para produção de carvão

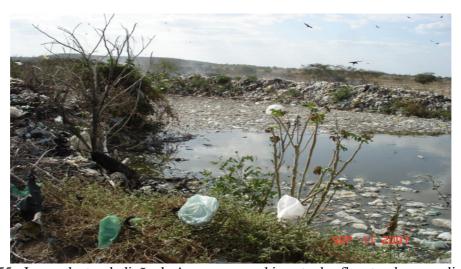
Ass- foto 55 -Lagoa dentro do lixão de Assu para recebimento de efluentes de carros limpa-fossas

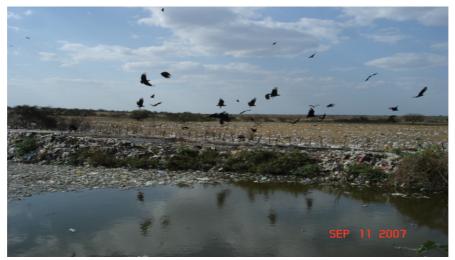
Ass- foto 56 - Presença de urubus na lagoa, dentro do lixão

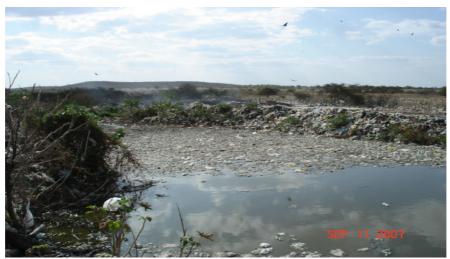
Ass- foto 57 - 100 – vista da lagoa existente no lixão

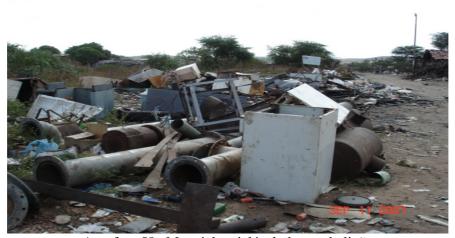
Ass- foto 58 - Material reciclável dentro do lixão

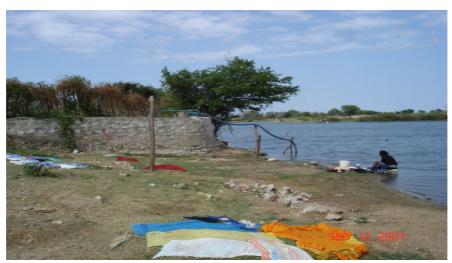
Pend- foto 59 -outra foto mostrando lavagem de roupas e bomba de captação no local da foto anterior.

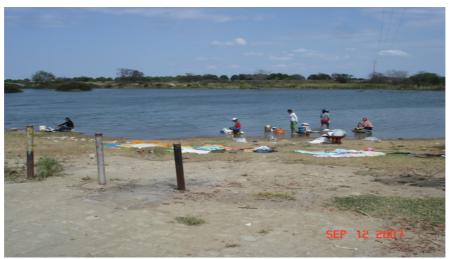
Pend- foto 60 – Detalhe do rio, dentro da cidade, a montante da captação da cidade de Pendências e Macau pela CAERN. Local onde é comum a prática de lavagem de roupas

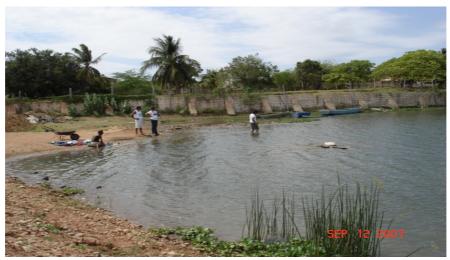
Pend- foto 62 – local a jusante dos esgotos que descem da rua e do fossão existente próximo a captação de Macau da CAERN

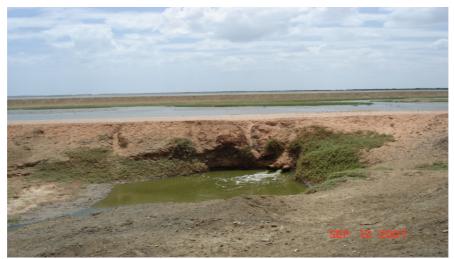
Pend- foto 63- saída do dreno dos viveiros de camarão da empresa Potiporã em Porto carão

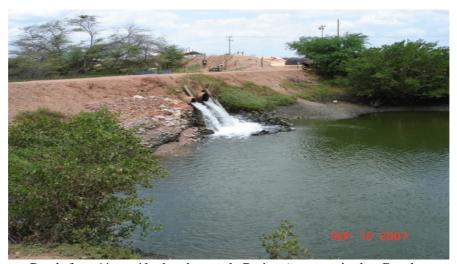
Pend- foto 64 – saída dos drenos da Potiporã para o rio dos Cavalos

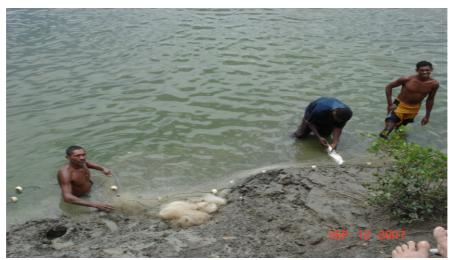
Pend- foto 65- Pescadores com rede de pesca no rio dos Cavalos a jusante dos drenos da Potiporã

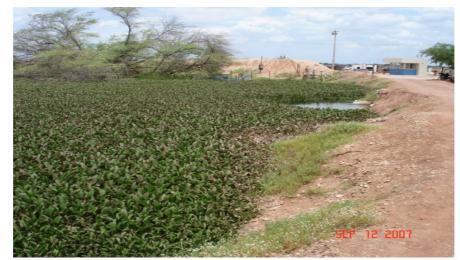
Pend- foto 66- Rio dos Cavalos em frente ao portão da Potiporã mostrando elevado grau de eutrofização

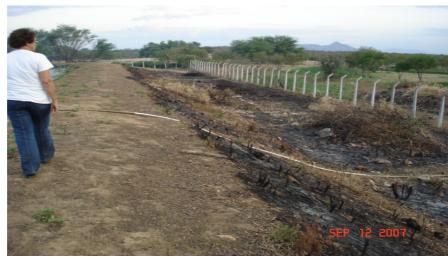
SRaf- foto 77 – mostra cano retirando água da lagoa de tratamento de esgoto para ser utilizada para irrigação de capim para o gado.

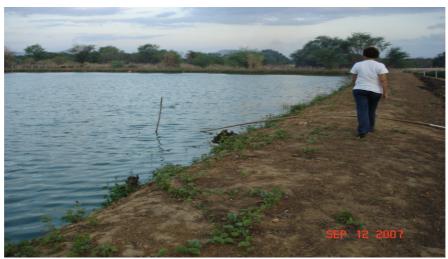
SRaf- foto 78 – mesma foto mostrando o cano de retirada d'água para irrigação de capim

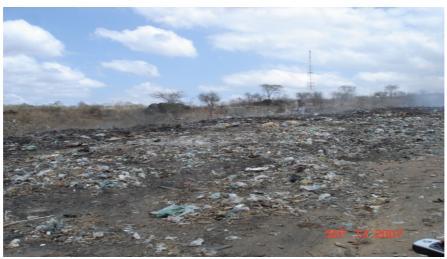
Juc- foto 80- mostrando área do lixão da cidade distante da cidade porém em local elevado que quando chove carreia o chorume para o rio

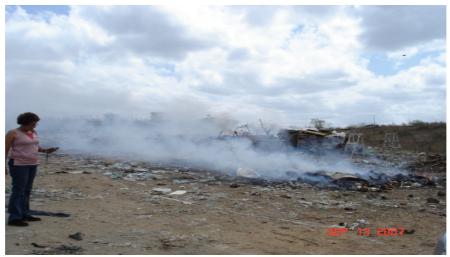
Juc- foto 81 – prática de queima de material no lixão

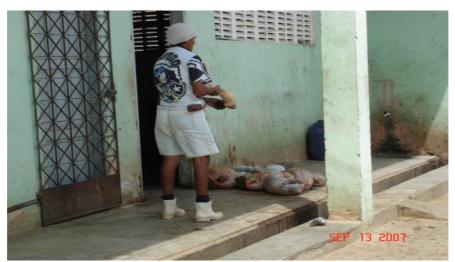
Juc- foto 85 - vista de porta lateral de entrada do Matadouro Publico com vala de escoamento de efluente

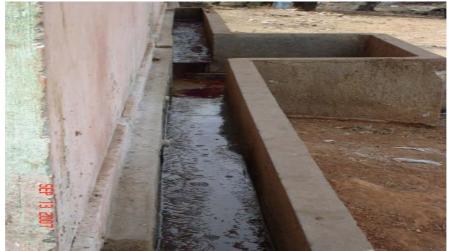
Juc- foto 86 – vista do efluente do matadouro público ecoando para o tanque

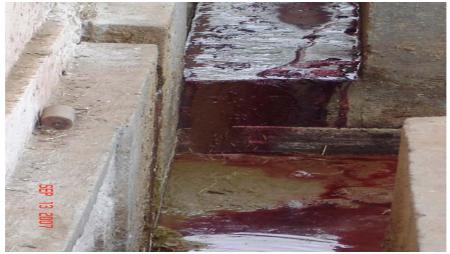
Juc- foto 87 – vista da vala mostrando sangue de animais que desce para o rio

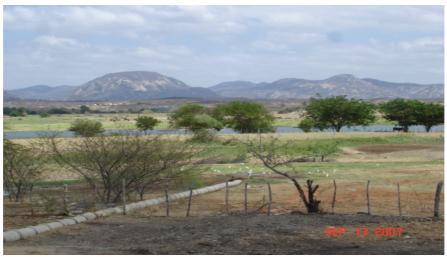
Juc- foto 88 – emissário de concreto do efluente do matadouro

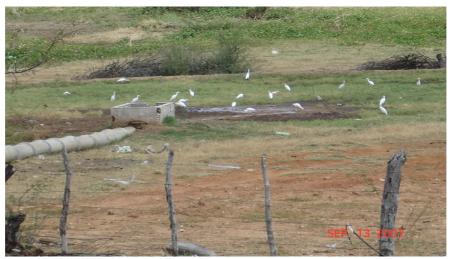
Juc- foto 89– caixa coletora no final do emissário mostrando vazamento que infiltra no solo próximo ao leito do rio.

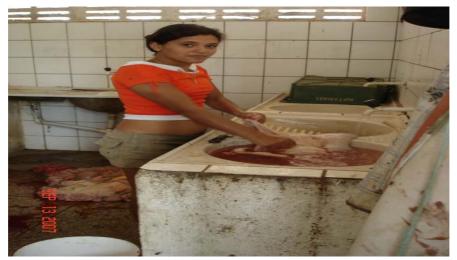
Juc- foto 92 – pessoal do matadouro tratando as vísceras sem nenhum uso de EPI's

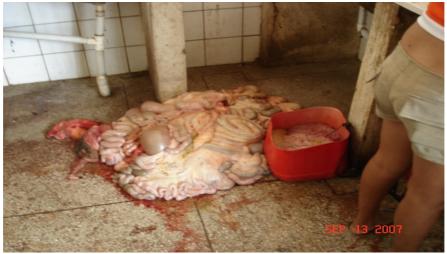
Juc- foto 93 – vísceras no chão do matadouro sem nenhuma higienização

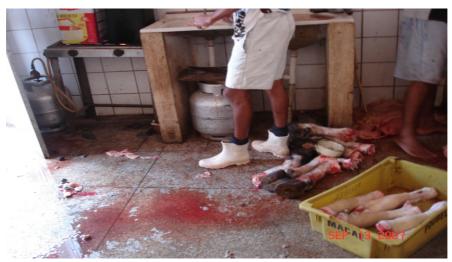
Juc- foto 94— foto mostrando precariedade das instalações e sangue e partes dos animais no piso Sem nenhuma proteção. O sangue vai para o rio após lavagem do piso.

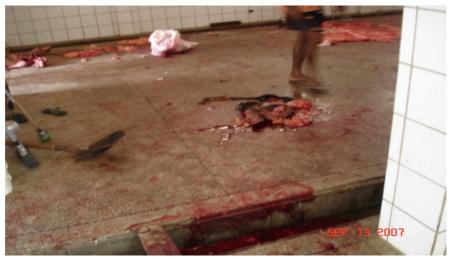
Juc- foto 95– mostra condições de higiene do Matadouro e material sendo carreado para a Vala de escoamento de efluentes mostrada anteriormente e que tem o rio como destino final.

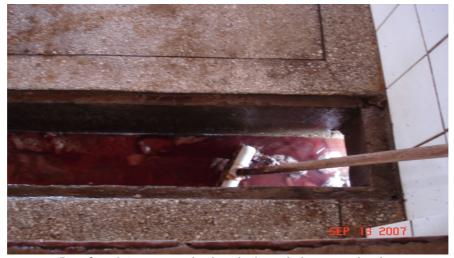
Juc- foto 96 – mostra destino da água de lavagem do piso

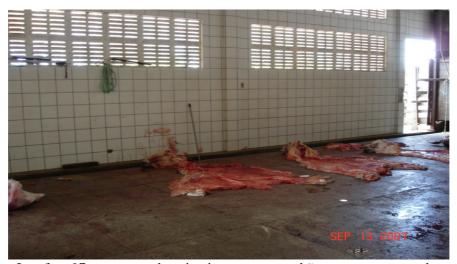
Juc- foto 97 – carcaças de animais expostas no chão para serem cortadas

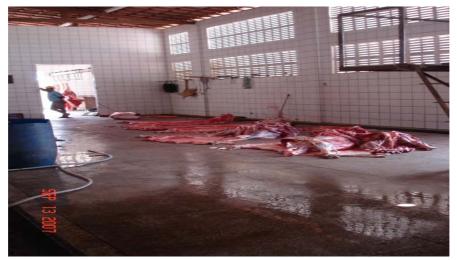
Juc- foto 98 - outro ângulo da vista das carcaças expostas

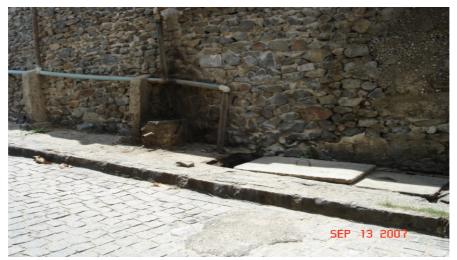
Juc- foto 100 - tanque na calçada de trás do posto onde é colocado o óleo usado da troca que vem na tubulação próxima a parede

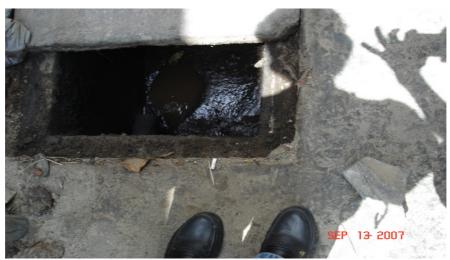
Juc- foto 101 – tanque aberto mostrando óleo coletado não existe caixa separadora água-óleo

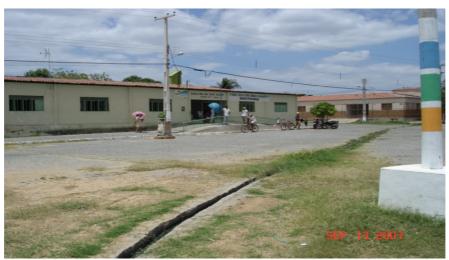
Juc- foto 104- esgoto em vala aberta em frente a escola municipal sendo os efluentes destinados ao Piranhas açu

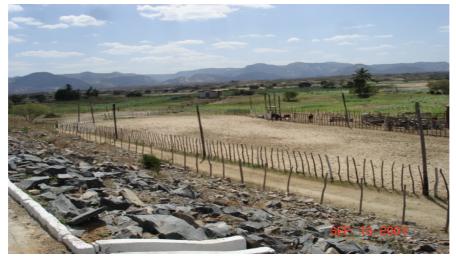
Juc- foto 105 – vista da parede da Barragem em Jucurutu com atividades de criação de gado dentro do leito do rio.

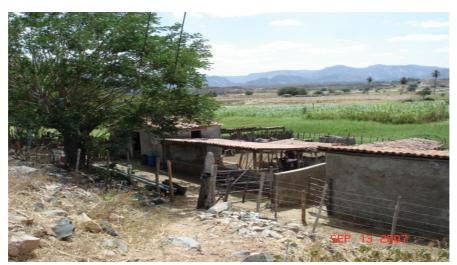
Juc- foto106 – Currais dentro da calha do rio Piranhas Açu

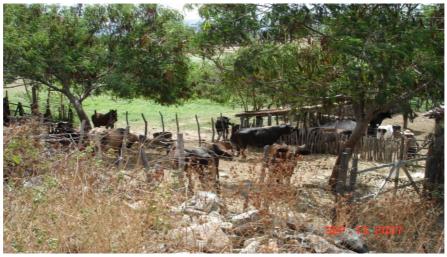
Juc- foto107 – visão melhor de animais criados dentro da calha do rio

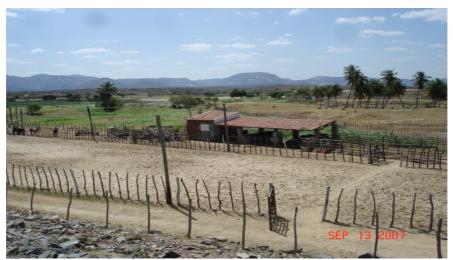
Juc-foto 108 - Parque de vaquejada construído dentro do rio Piranhas próximo a Barragem dentro da cidade de Jucurutu

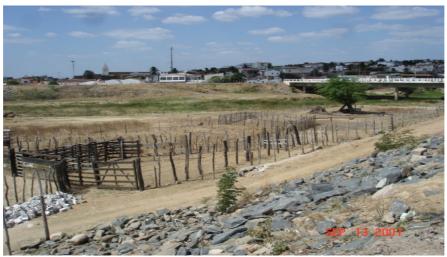
Juc- foto 109- foto em outro local mostrando outra criação de animais dentro do Rio próximo a ponte de saída de Jucurutu para São Rafael.

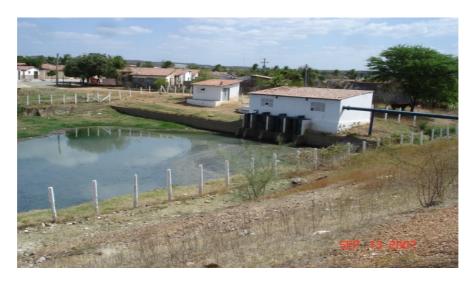
Juc- foto 110 – Lagoa de decantação dos esgotos provenientes do sistema de saneamento de alguns bairros de Jucurutu - 60% saneada, que quando fica cheia mesmo sem o tempo certo de maturação faz o bombeamento para o rio Piranhas - veja casa de bomba e tubulação

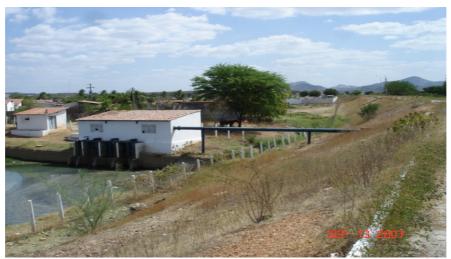
Juc- foto111- ângulo melhor de visão da tubulação que deságua logo após a parede da barragem

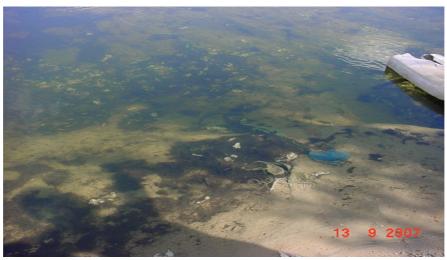
Juc- foto 113 - resíduos dentro da água proveniente do curtume artesanal que funciona neste local dentro do Rio (restos de couro, vísceras, chifres de animais)

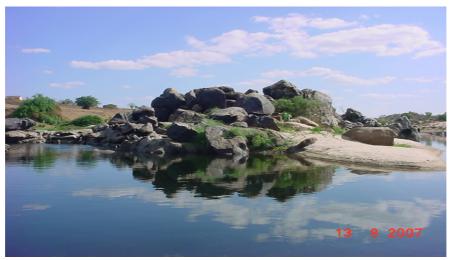
Juc- foto 116 – local lindo, mas que está sendo degradado por atividade de curtume artesanal

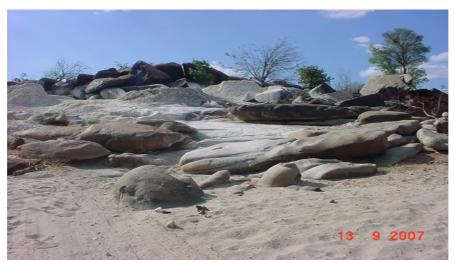
Juc- foto 118 - foto mostrando material branco (cal ou calcário) jogado sobre as pedras nas margens do Rio Piranhas em Aroeira. Em caso de cheia ou chuva forte será totalmente carreado para a água.

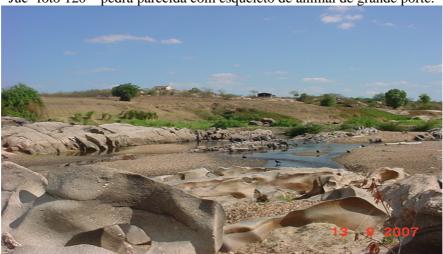
Juc- foto 121 – mostra local do curtume, ver presença de urubus comendo restos de animais.
